# Analyse et bilan des interventions pour limiter la sédimentation entre la rivière Sagouay, le lac Barrière et le Grand lac Nominique

5 décembre 2022

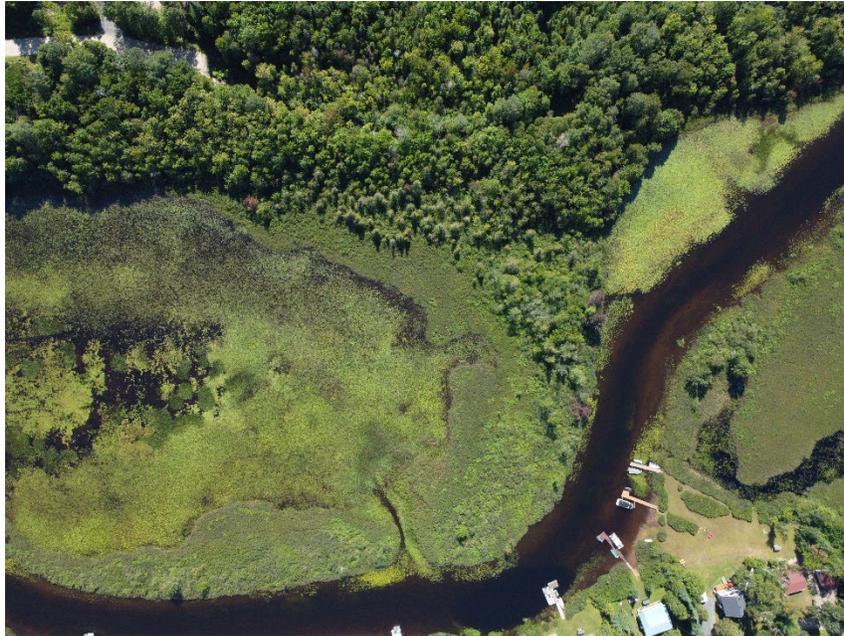
Le lac Barrière est un cours d'eau qui draine l'eau du Petit vers le Grand lac Nomingue. Le dénivelé entre les 2 plans d'eau est très faible, ce qui implique une vitesse d'écoulement lente et donc une sédimentation particulièrement importante. On y observe d'ailleurs des milieux humides riverains et plusieurs herbiers typiques d'une zone de stagnation de l'eau (Figure 3).

Figure 3 : Abondance de plantes aquatiques au lac Barrière

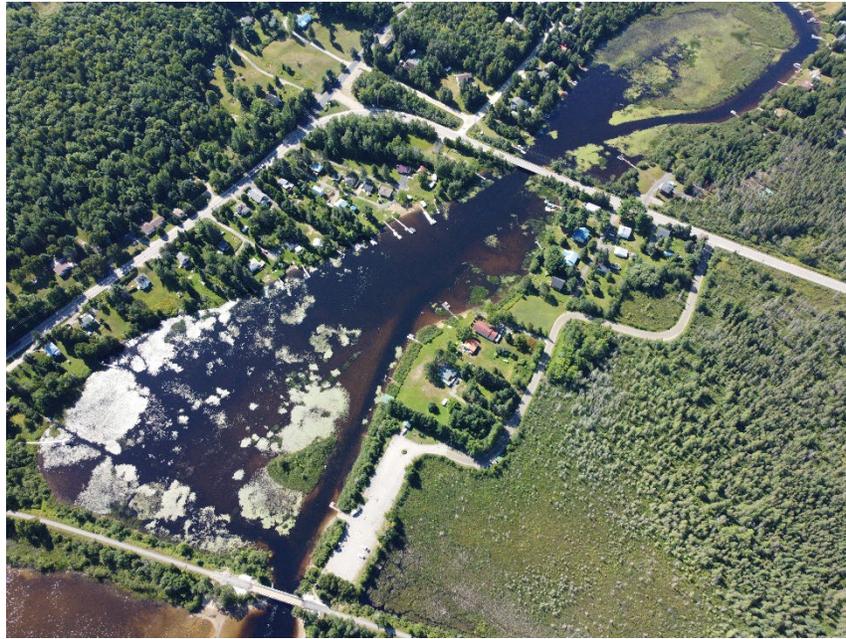
La construction de la voie ferrée en 1904 s'est tout d'abord fait sur pilotis. L'aménagement de la digue du pont du chemin du Tour du lac s'est fait quelques années plus tard, autour de 1955 lors de la reconstruction du pont (M-J. Choinière, communication personnelle, 23 novembre 2022). Cette nouvelle infrastructure est alors venue partiellement obstruer l'écoulement naturel de l'eau et le transport de sédiments (Figure 4).

Figure 4 : Lac Barrière et ses deux ponts (P'tit train du Nord et Route 321)

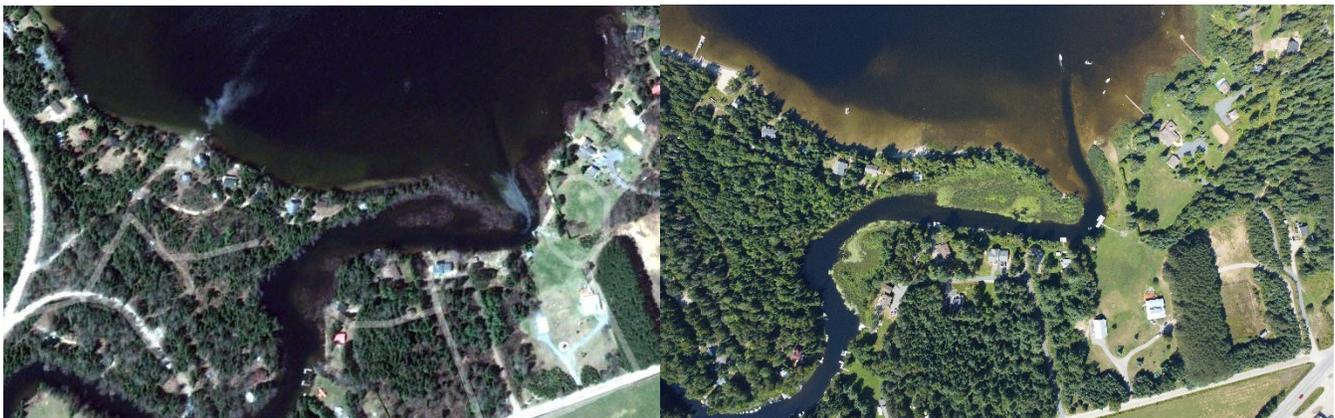
Le Grand lac Nomingue peut être apparenté à un grand bassin de décantation situé en aval de son bassin versant. Son exutoire, la rivière Nomingue, va se jeter dans la rivière Rouge environ 7 km plus loin. La comparaison de l'image aérienne sur Google Earth en 2013 et la photo de drone de 2022 (Figure 5), laisse croire qu'il y a eu une augmentation des bancs de sédiments directement à l'exutoire. Il est important de noter que la photo de 2013 a été prise au début du mois de mai pendant les crues printanières alors que celle de 2022 a été prise au mois d'août, moment où le niveau de l'eau est généralement à son plus bas. Ces observations devraient donc être corrélées avec des mesures de niveau d'eau pour bien diagnostiquer l'ensablement à cet endroit.

Figure 5 : Vue aérienne de l'exutoire du lac Grand lac Nomingue en mai 2013 (gauche) et août 2022 (droite)  
(Sources : Google Earth Pro, 2013; OBV RPNS, 2022)

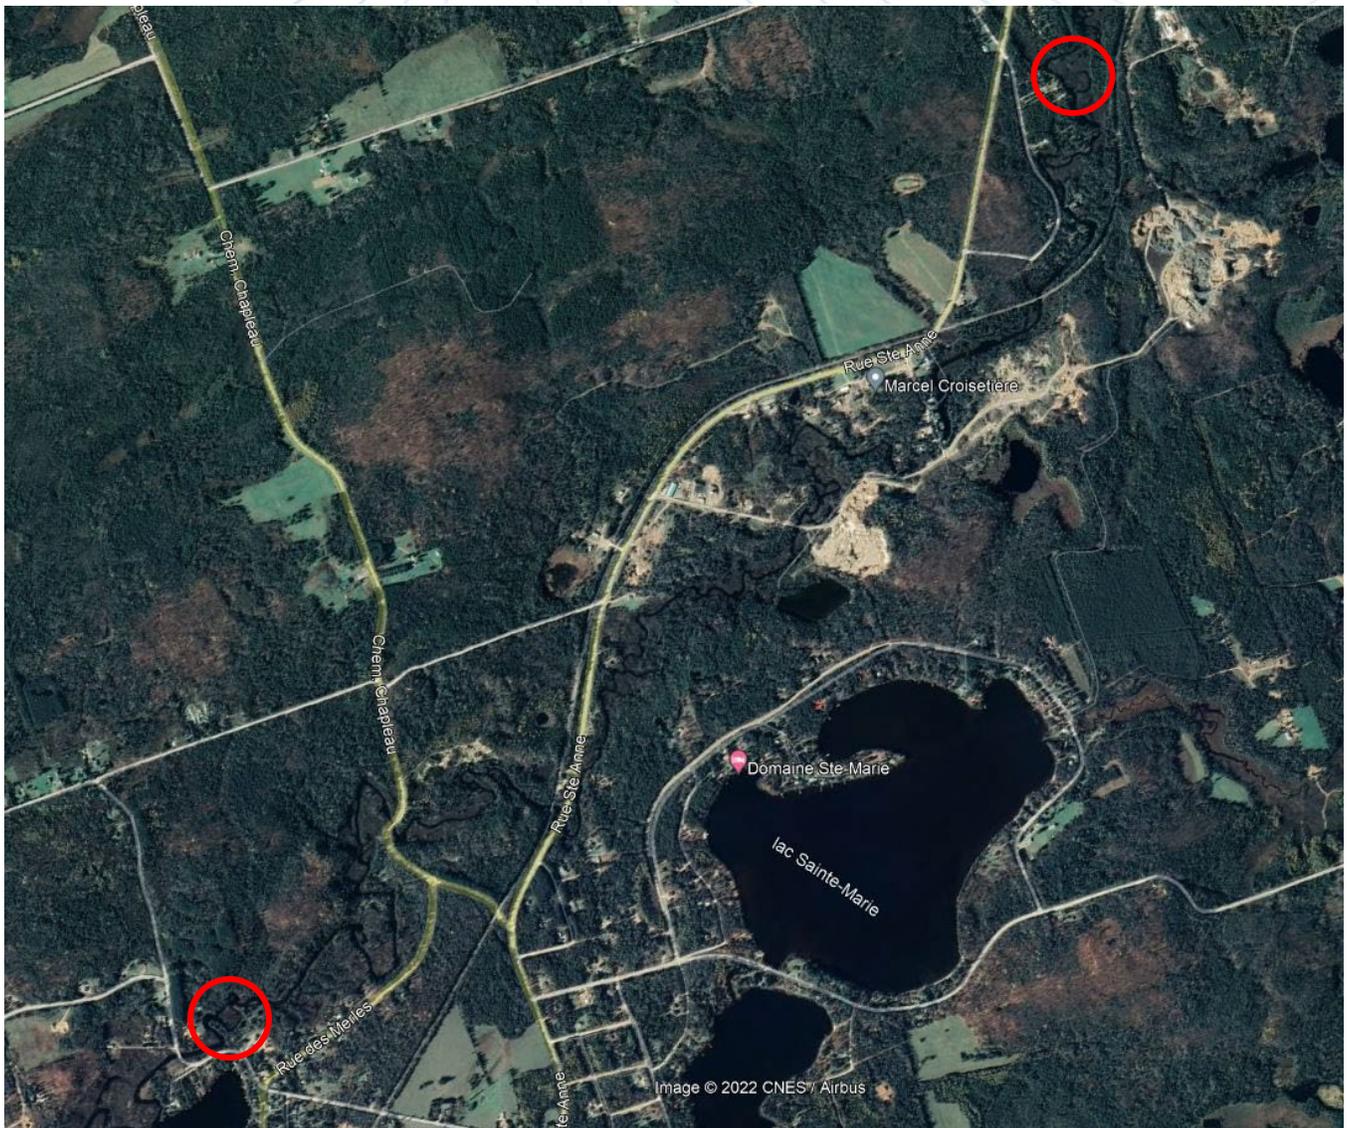
Figure 11 : Image aérienne de la rivière Sagouay en octobre 2021 (Source : Google Earth Pro)

Note : Les cercles rouges indiquent la localisation des changements morphologiques majeurs sur la rivière Sagouay.

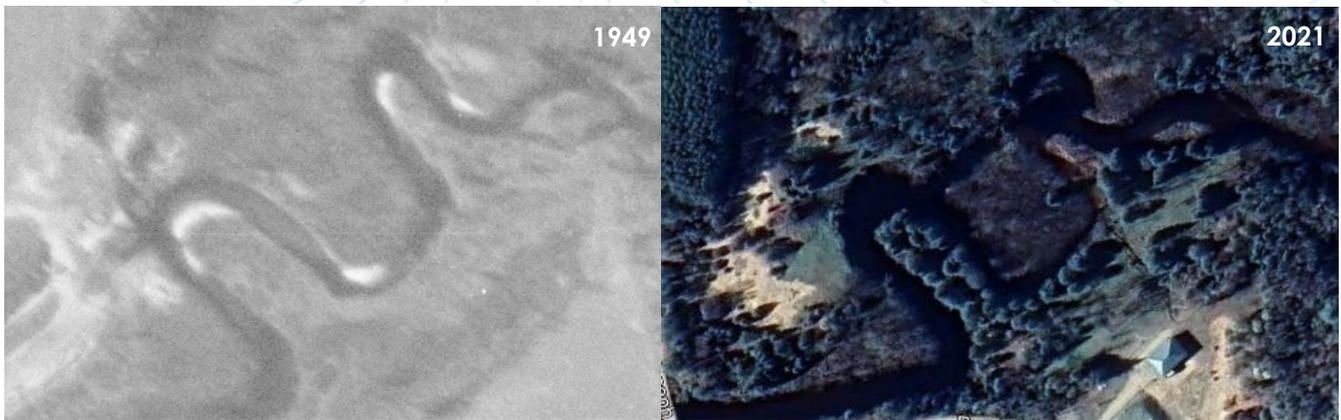
Figure 12 : Vue aérienne d'un méandre sur la rivière Sagway en amont du pont de la rue St-Joseph en 1949 et en 2021 (Sources : Ressources naturelles Canada, 1949; Google Earth Pro)

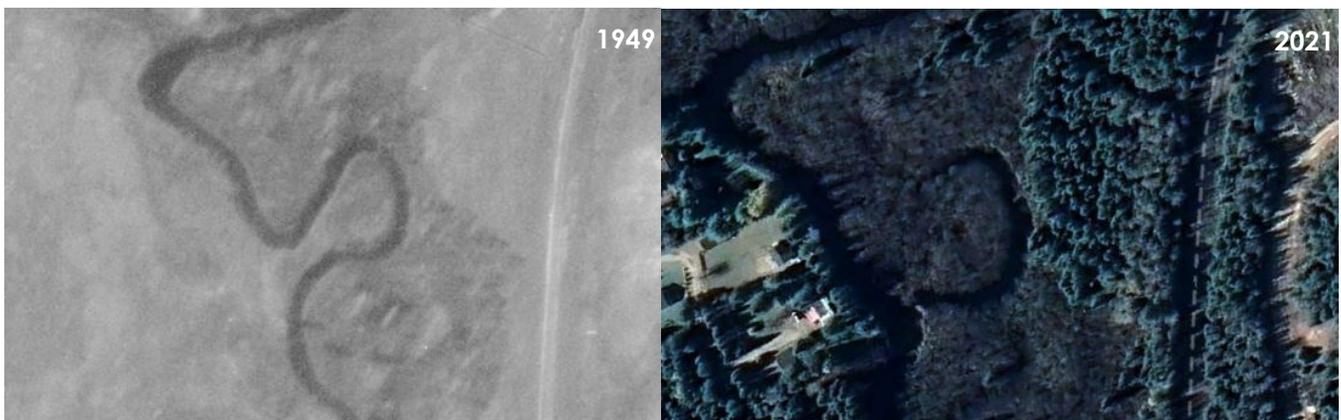
Figure 13 : Vue aérienne d'un méandre sur la rivière Sagway, à proximité de la jonction entre le chemin Sainte Anne et des Gélinothtes en 1949 et en 2021 (Sources : Ressources naturelles Canada, 1949; Google Earth Pro)

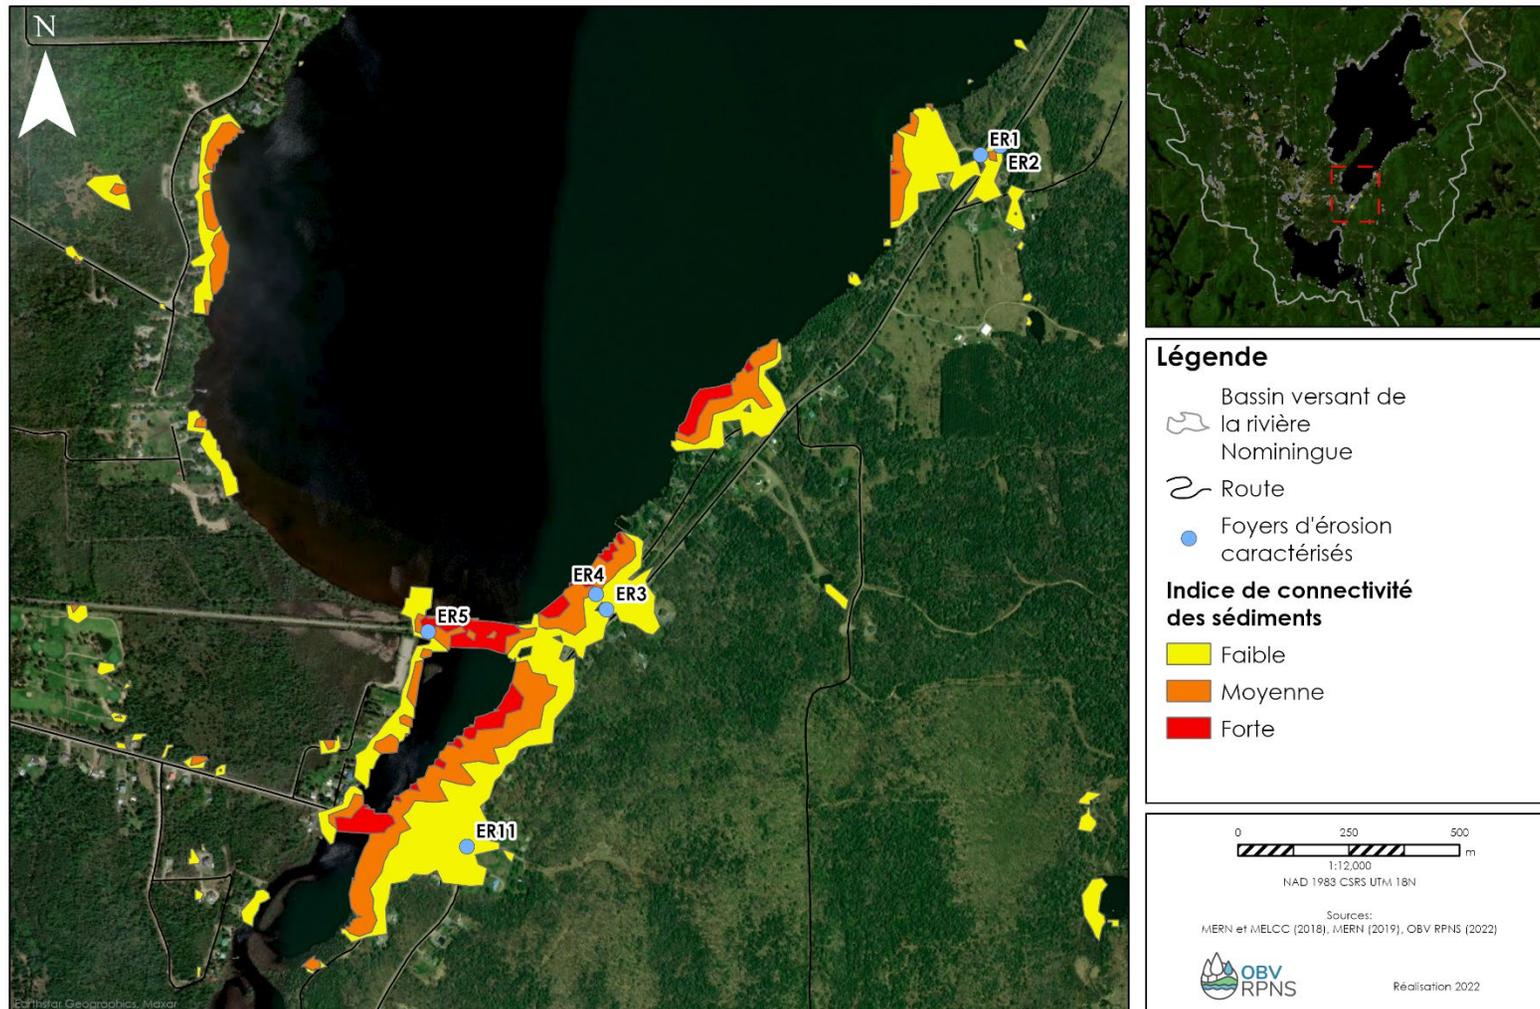
Secteur du lac Barrière

Figure 15 : Connectivité des sédiments avec le réseau hydrographique dans le secteur du lac Barrière

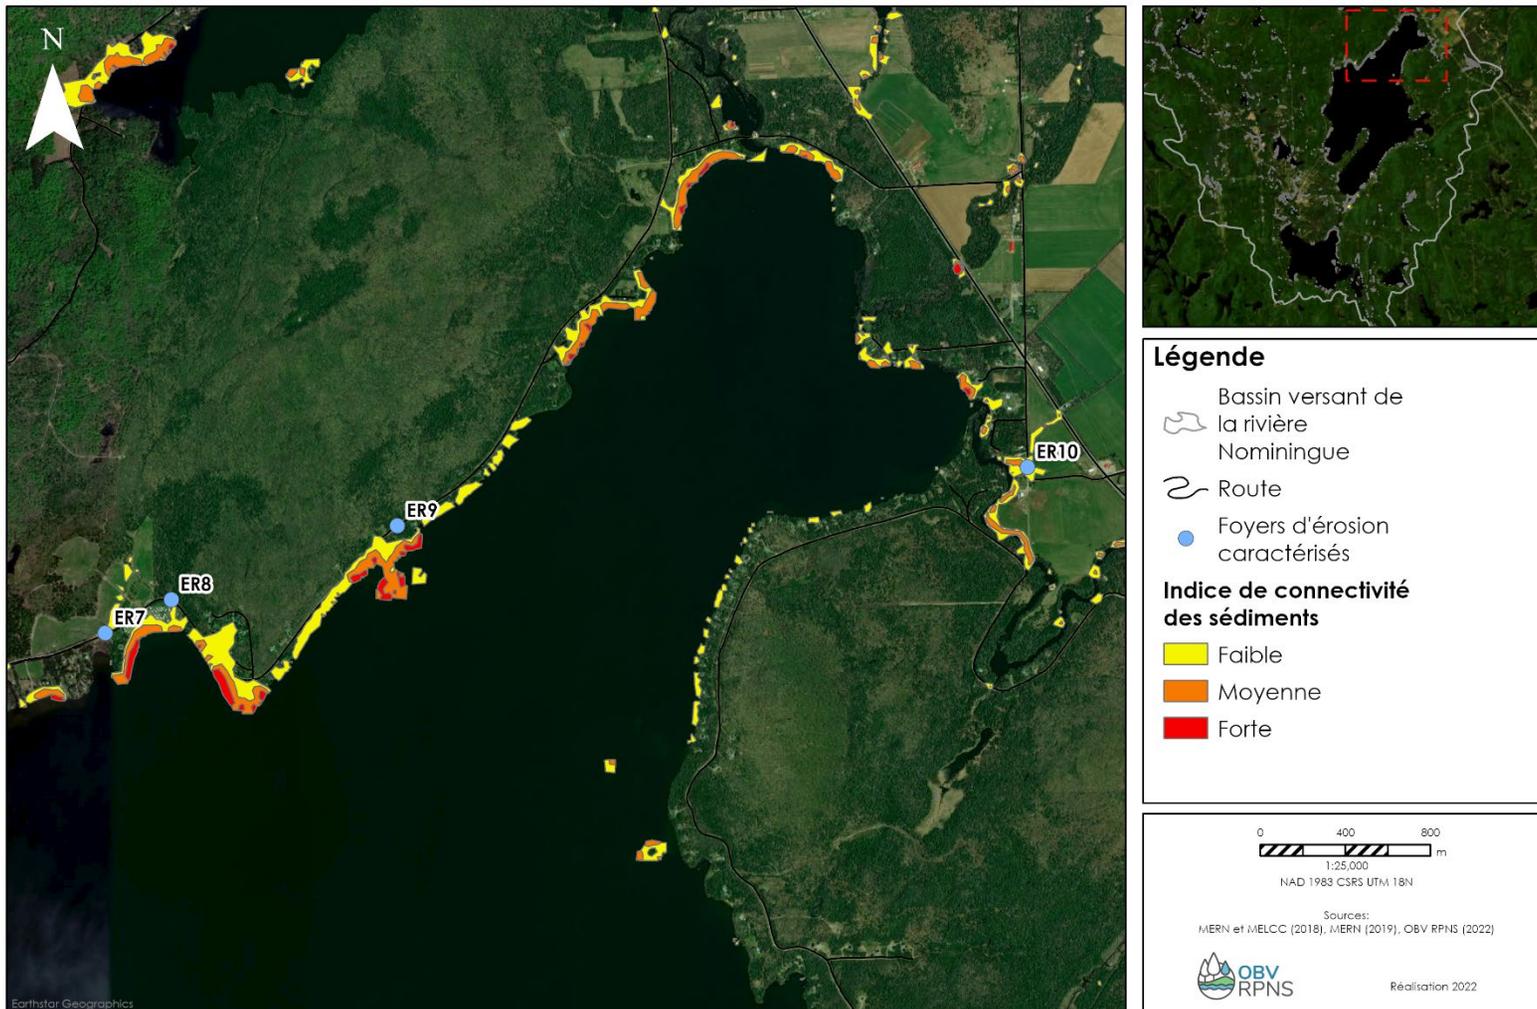
Secteur du Grand lac Nominique

Figure 16: Connectivité des sédiments avec le réseau hydrographique dans le secteur du Grand lac Nominique

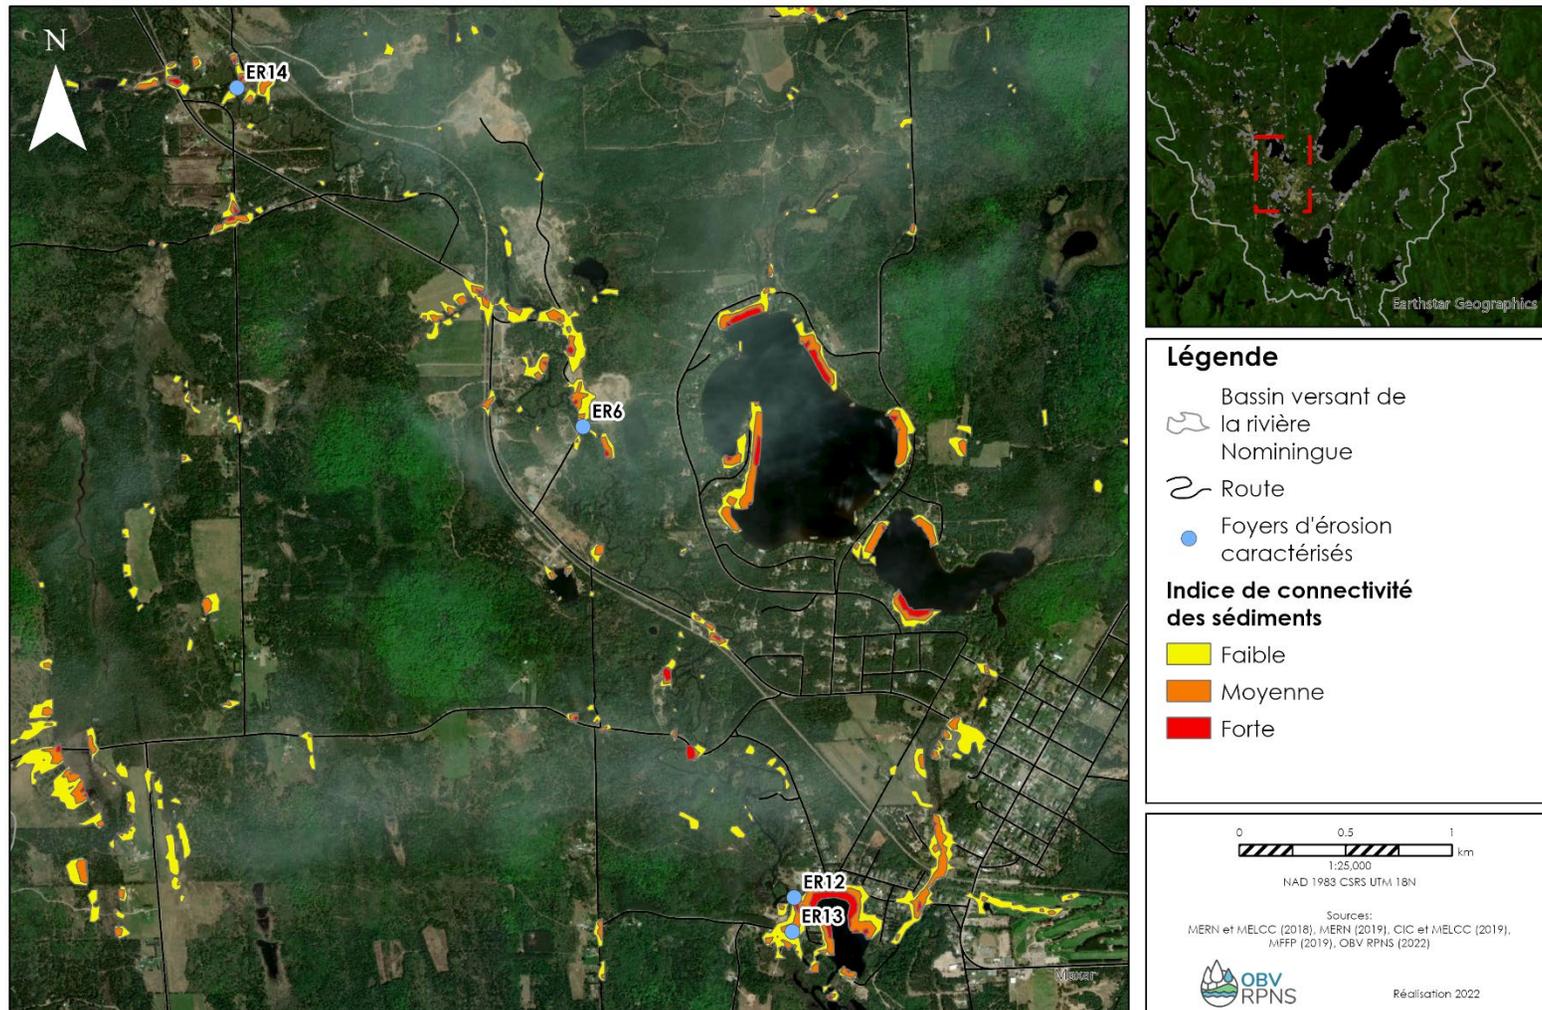
Secteur du noyau villageois

Figure 17 : Connectivité des sédiments avec le réseau hydrographique dans le secteur du noyau villageois

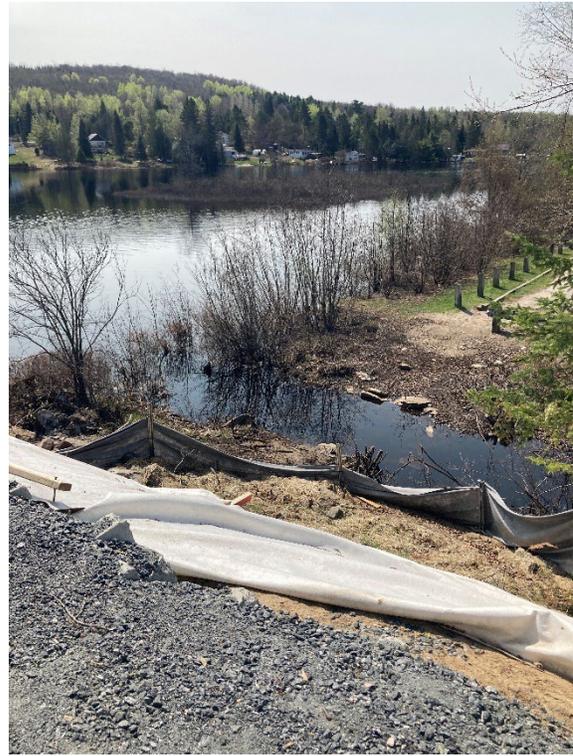
Des signes d'érosion ont également été relevés sur le pont du Parc linéaire du P'tit Train du Nord qui relie les deux rives du lac Barrière, notamment des racines de végétaux exposées. Toutefois, quelques mesures ont été mises en place pour contenir les sédiments. Par exemple, des bâches de plastiques ont été installées directement au sol ou de manière à former une entrave aux sédiments dans les zones de fortes pentes de chaque côté du pont (Figure 19 et Figure 21).

Figure 19 : Mesures mises en place pour limiter l'apport de sédiments dans le lac Barrière près du pont de la piste cyclable du P'tit Train du Nord au site ER5

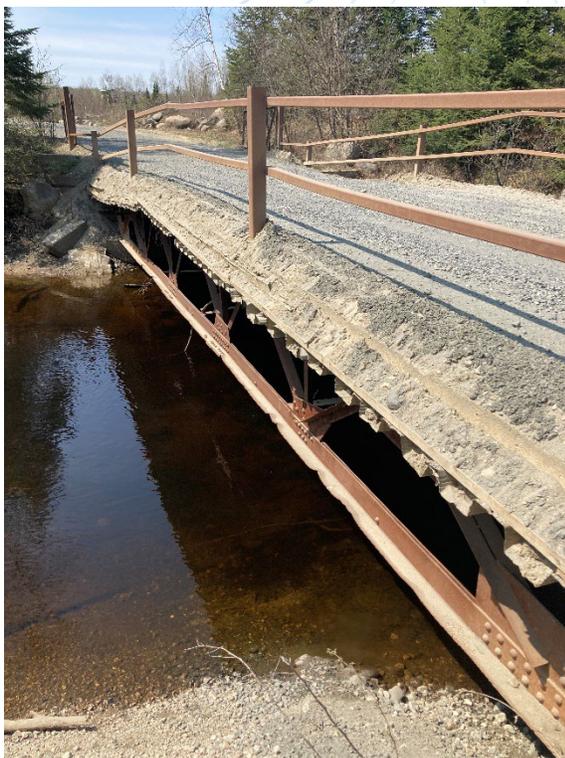
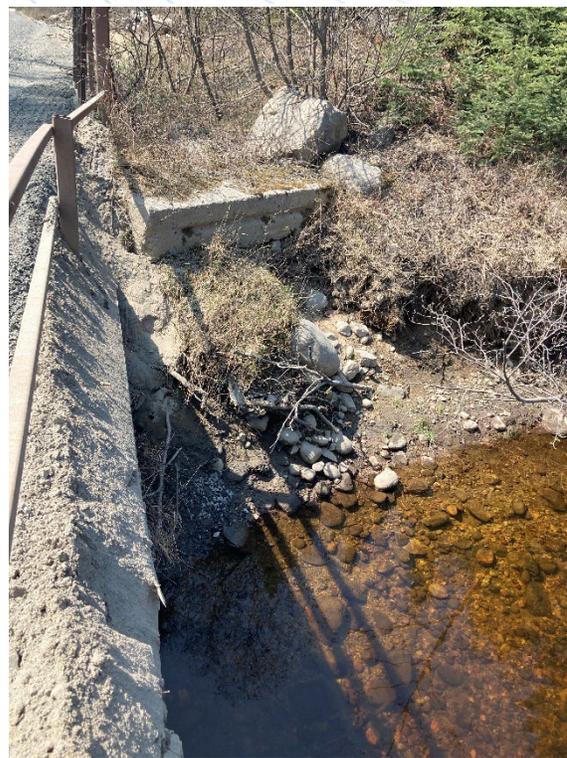
L'équipe s'est ensuite dirigée en voiture au site ER6 à proximité de la rivière Saguy, où un pont sans ouvrage de stabilisation pour retenir les sédiments a été observé. Il était également possible d'observer des signes d'érosion et une accumulation de sédiments importants à proximité de l'infrastructure (Figure 20).

Figure 20 : Pont d'une route de gravier sans ouvrage de rétention des sédiments et signes d'érosion et d'accumulation de sédiments en bordure de l'infrastructure au site ER6

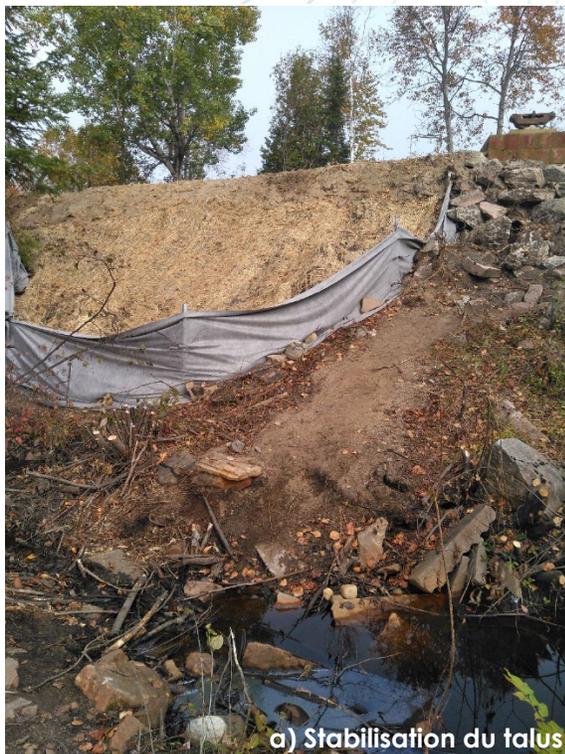
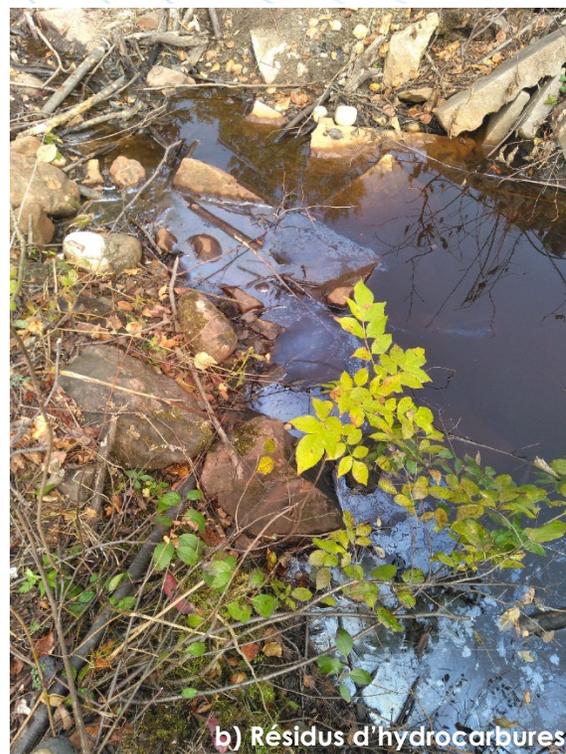
Figure 21 : a) Stabilisation du talus. b) résidus d'hydrocarbure en bas du talus lors des travaux réalisés par le MTQ à l'automne 2021 au site ER5

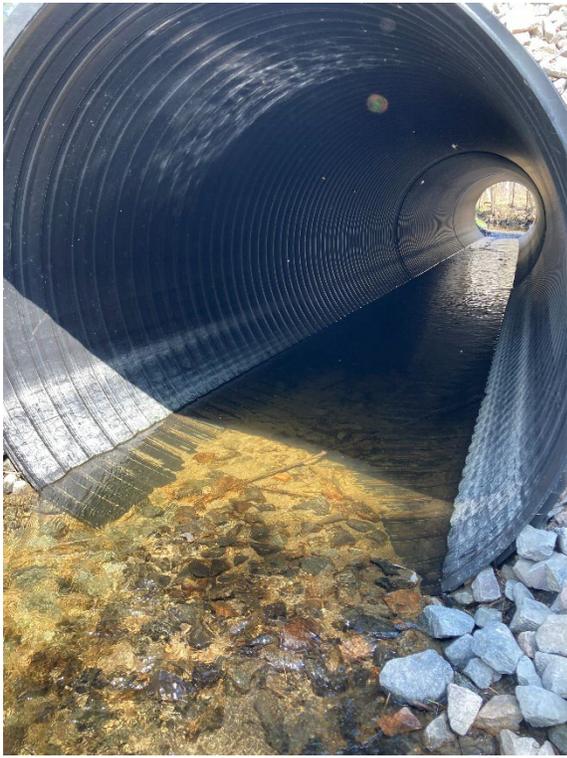
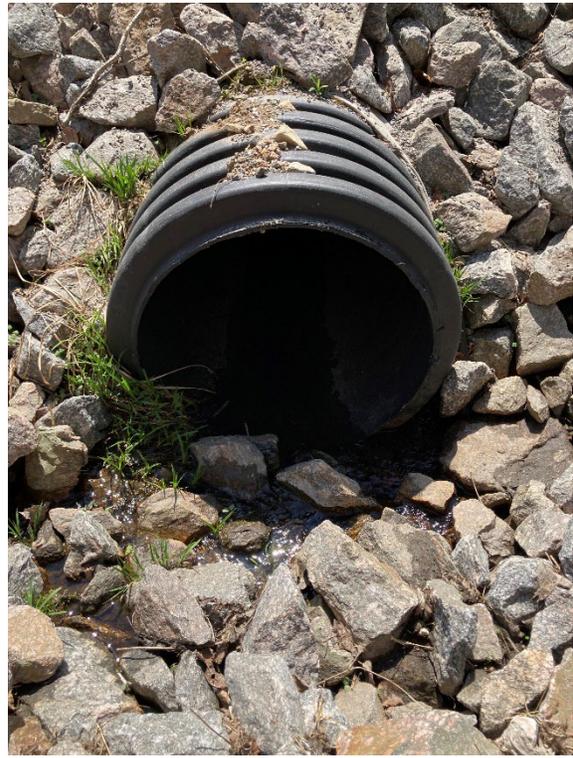
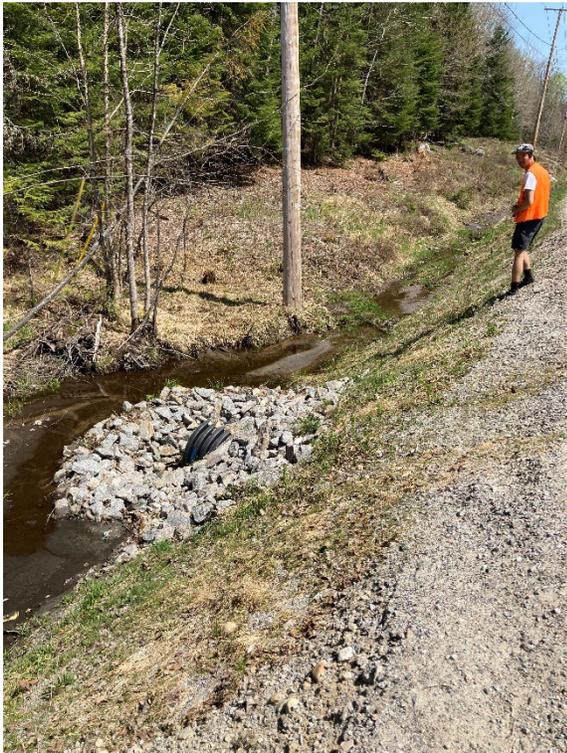
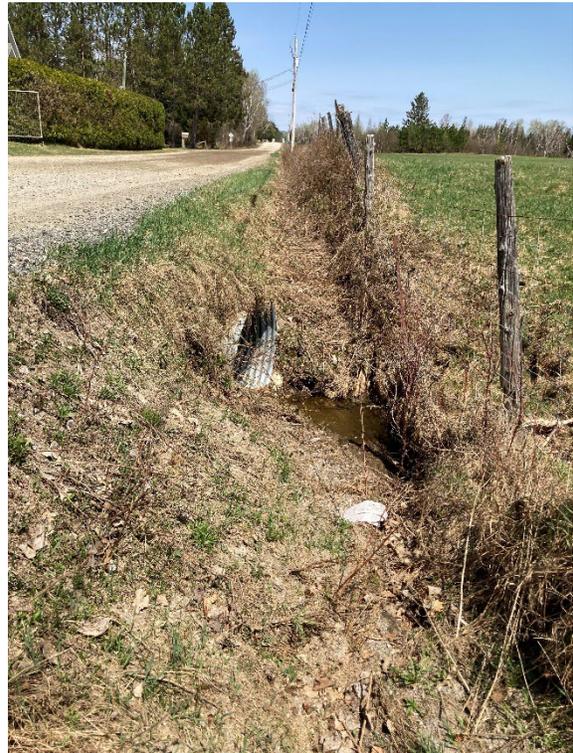
Aux sites ER7, ER8, ER9 et ER10, des ponceaux généralement en bon état ont été observés. Ces derniers ne présentaient aucune problématique notable et semblent avoir été remis en état par la municipalité. La plupart des ponceaux étaient stabilisés grâce à des enrochements.

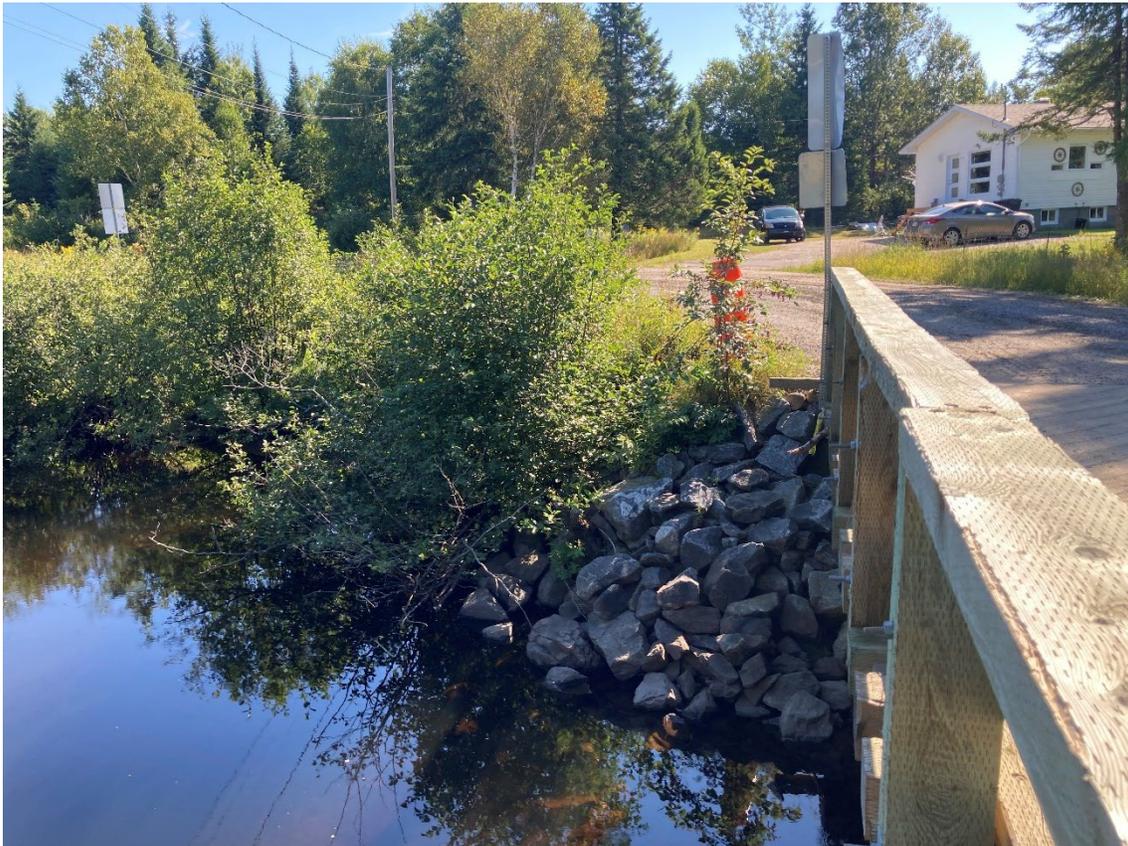
Plus au nord, sur le chemin des Groseilliers, un pont similaire a été observé. Toutefois, très peu de sédiments se trouvaient sur l'infrastructure au moment de la visite. De plus, l'équipe a noté que de l'enrochement a été mis en place sur les berges à proximité du pont afin de limiter l'érosion et par le fait même, la quantité de sédiments pouvant être transportés dans le cours d'eau.

Figure 23 : Enrochement de la rive en bordure du pont sur le chemin des Groseilliers au site ER14

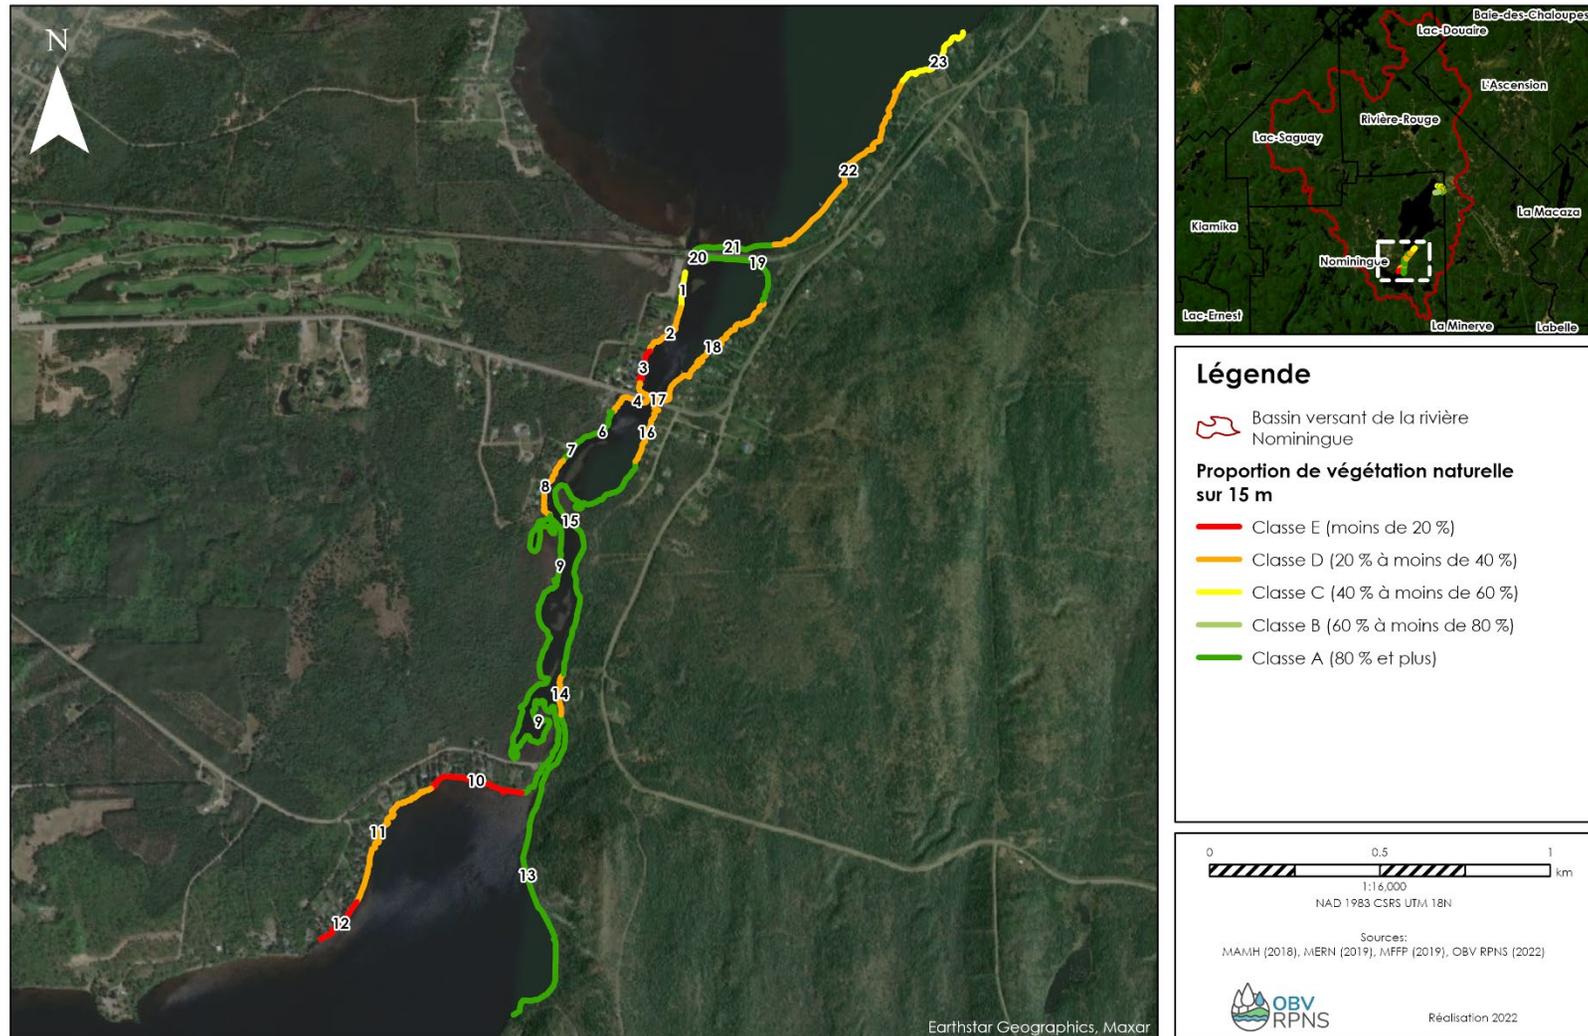
Figure 35 : État des bandes riveraines dans le secteur du lac Barrière

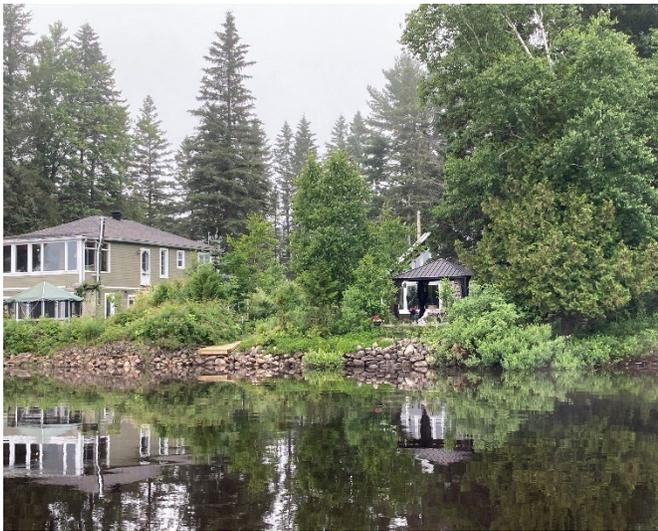
**Zone 10**

Des signes de dégradation de la rive ont été observés dans 6 zones homogènes. En effet, de nombreux murets en béton ou en pierres ont été recensés par l'équipe (Figure 36). Ces derniers se trouvent principalement à proximité de l'exutoire du Petit lac Nomingue et sur la rive est de l'embouchure du Grand lac Nomingue.

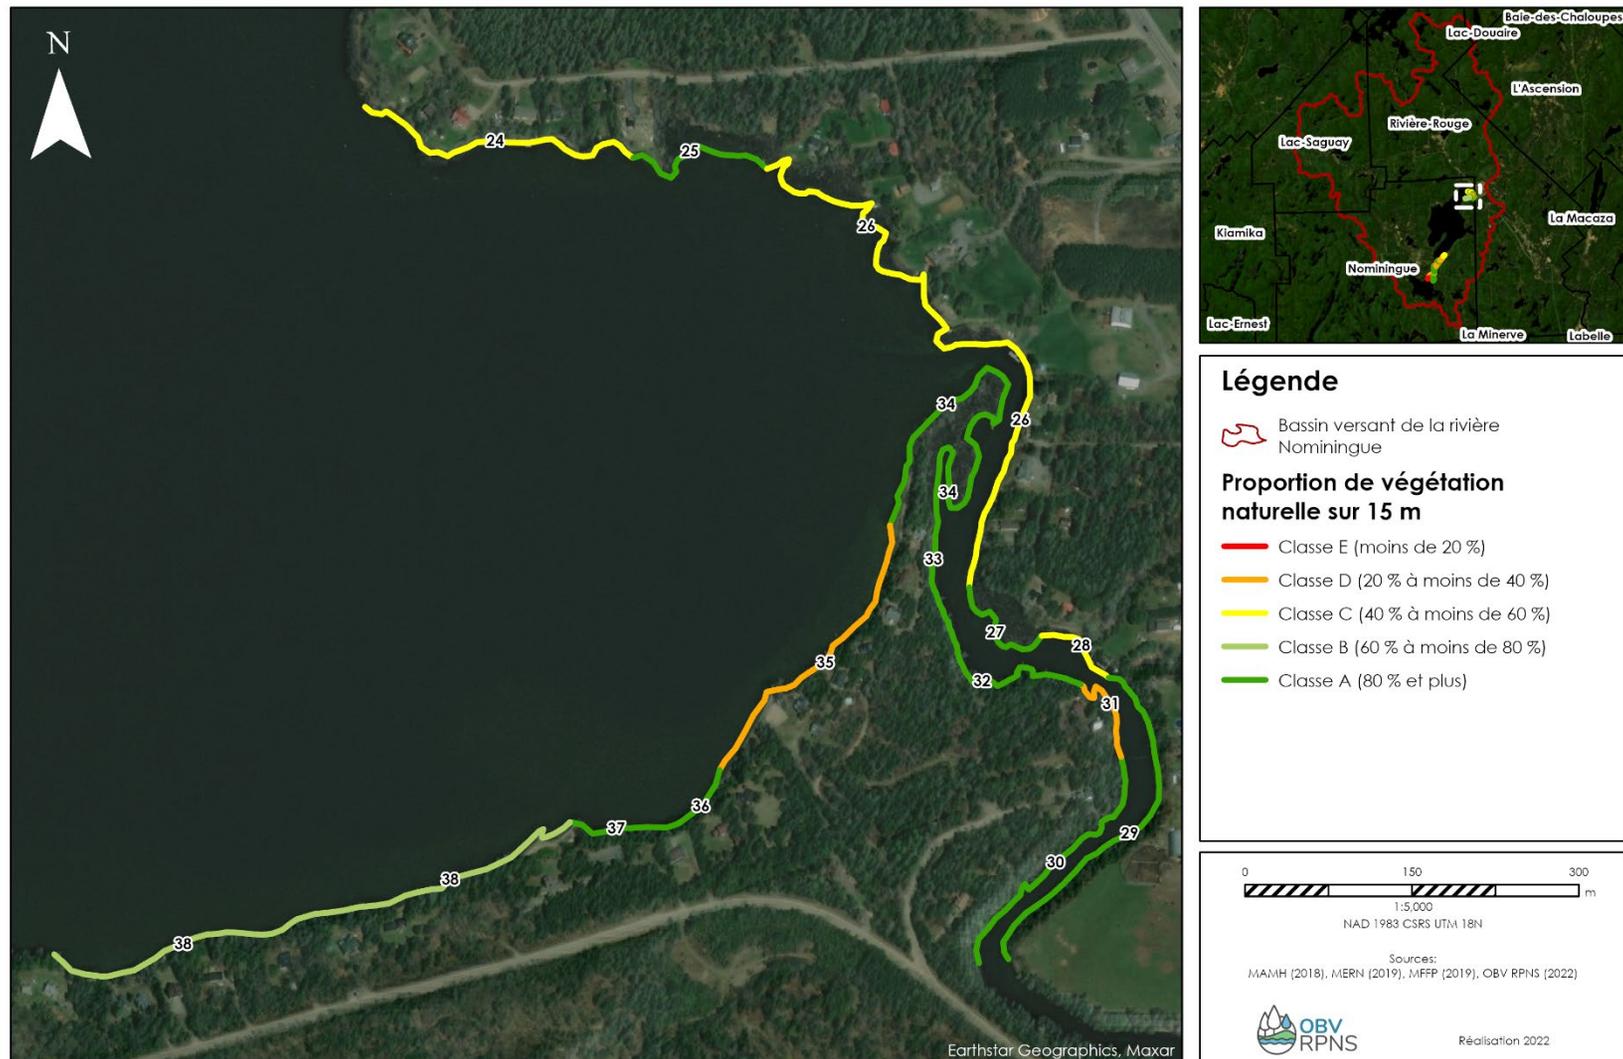
Figure 37 : État des bandes riveraines dans le secteur de l'exutoire du Grand lac Nomingue

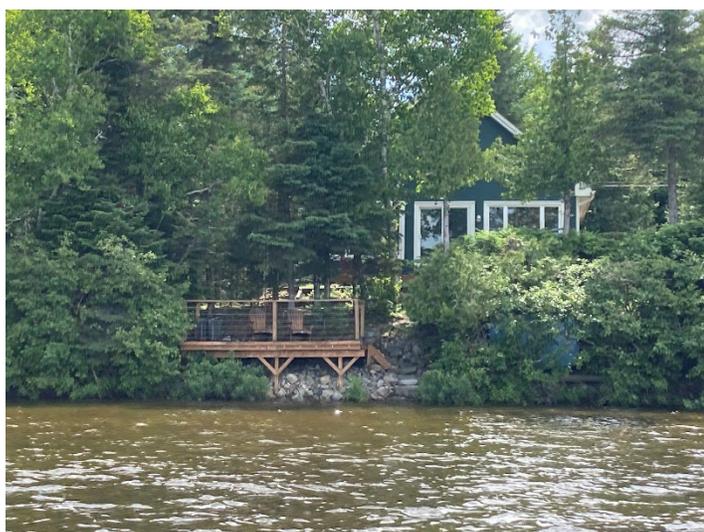
Généralement, les rives de ce secteur ne présentent pas de signes de dégradation. En effet, il n'y a que deux zones où des murets, des remblais, des sols dénudés ou des foyers d'érosion ont été observés. L'équipe a toutefois aperçu des infrastructures, comme des portions d'habitations, des pavillons, des mises à l'eau en béton et des escaliers en pierres dans les 15 premiers mètres de bande riveraine de 8 zones.

Figure 38 : Indicateurs de dégradation de la rive et infrastructures présentes dans les 15 premiers mètres de bande riveraine dans le secteur de l'exutoire du Grand lac Nomingue dans les zones 34 et 37

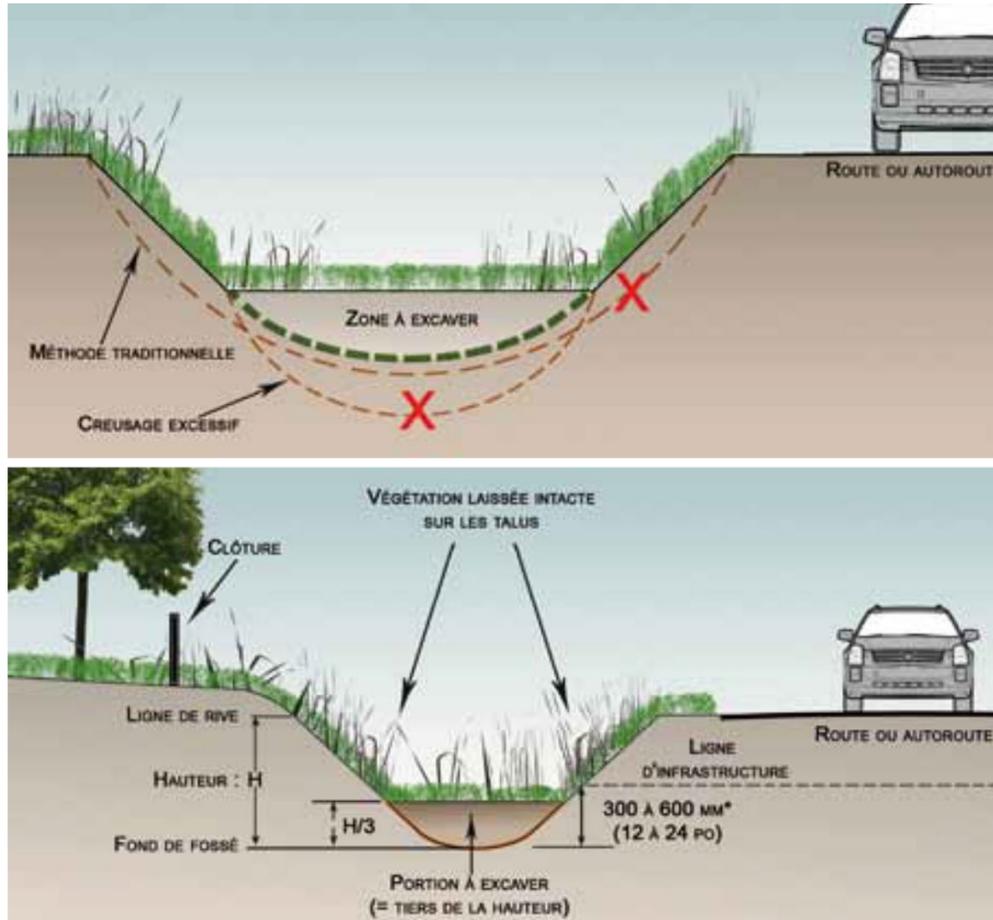
Exemple d'aménagement d'un fossé de type tiers inférieur (RAPPEL, 2012)

**Remarques :** Lorsque les pentes sont plus faibles ou lorsqu'un drainage rapide de l'eau dans les fossés n'est pas nécessaire, l'excavation du tiers inférieur du fossé est superflue, car la végétation dense dans les fossés permet de ralentir à elle seule les écoulements, de favoriser l'infiltration et de diminuer la pression sur les milieux récepteurs en aval. De plus, la végétation agit comme filtre pour l'eau, favorisant la déposition des sédiments et pouvant absorber certains polluants. Toutefois, pour que cette méthode soit pleinement efficace contre l'érosion, il est primordial que la végétation sur le remblai soit dense et qu'elle rejoigne la route pavée ou la portion plane de la route non pavée. Même si la méthode du tiers inférieur est maintenant bien connue, plusieurs fossés sont toujours entretenus de manière traditionnelle.

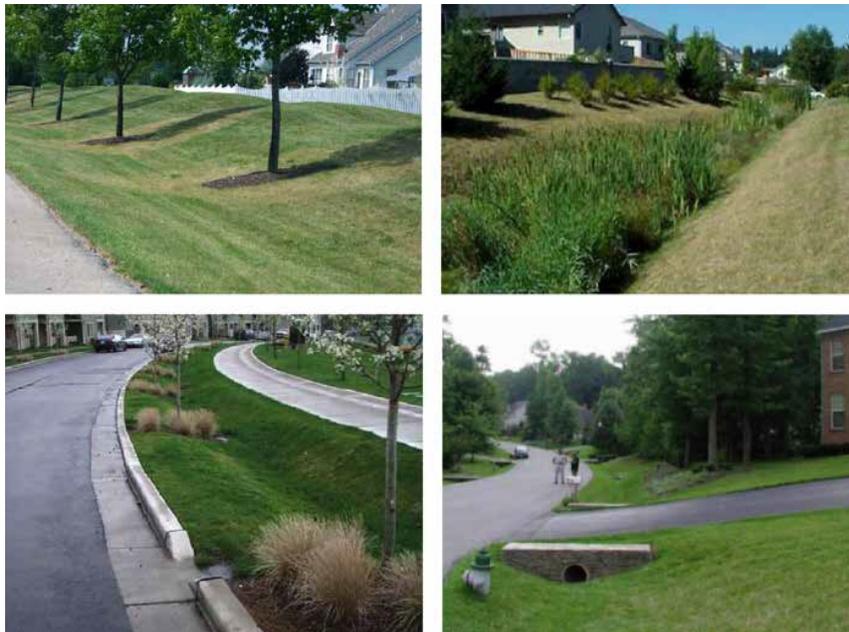
**Description :** Une noue est une dépression du sol qui peut, selon la manière dont elle est aménagée, servir au recueil, à la rétention, à l'évacuation et/ou à l'infiltration du ruissellement de l'eau de pluie. Peu profonde, temporairement submersible, avec des rives en pente douce, elles peuvent être aménagées le long des chemins ayant comme fonction principale le drainage, mais aussi dans les espaces verts, ayant alors plus une fonction de rétention ou de stockage.

Exemple de différents aménagements de noues (MELCC et MAMOT, 2010)

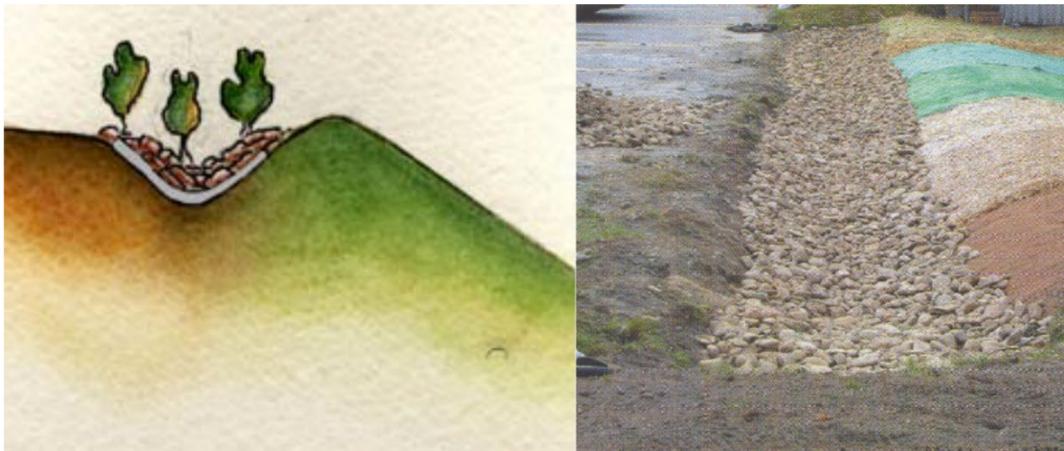
**Description :** Les systèmes d'infiltration regroupent différentes méthodes, tels que les tranchées filtrantes, les bassins d'infiltration et les pavés poreux. La tranchée filtrante ou canal d'interception est aménagé sur une pente forte, elle a comme fonction de ralentir, favoriser l'infiltration et filtrer les eaux de

Schéma et exemple d'aménagement de tranchées filtrantes ou canal d'interception (APPEL, 2003)

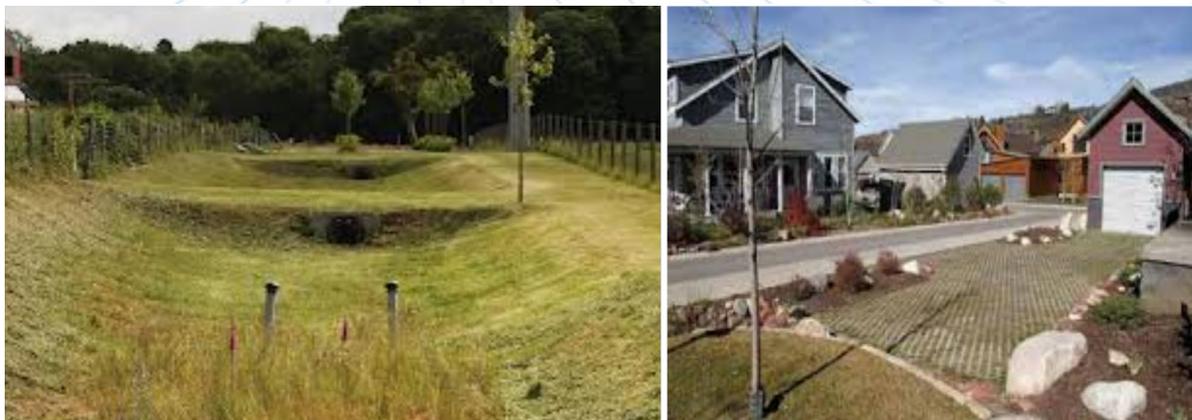
ruissellement. Les bassins d'infiltration sont des dépressions de surface qui permettent de stocker le ruissellement, pour favoriser par la suite l'infiltration. Ils sont généralement aménagés en zone de faible pente et en amont des milieux récepteurs. Les pavés poreux consistent en une utilisation de pavé en béton poreux ou d'asphalte poreux permettant l'infiltration d'une certaine partie du ruissellement. Ils sont surtout utilisés dans les zones adjacentes aux routes comme les stationnements, en diminuant la quantité de ruissellement, ils contribuent aussi à limiter les risques d'érosion.

Exemple d'aménagement d'un bassin d'infiltration et d'un pavé poreux (Projex et ROBVQ)
