# Analyse et bilan des interventions pour limiter la sédimentation entre la rivière Sagouay, le lac Barrière et le Grand lac Nominique

5 décembre 2022

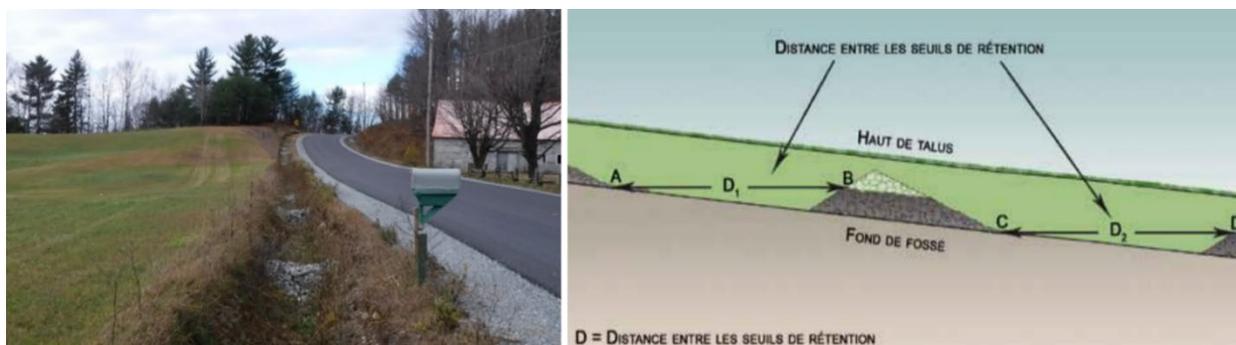
**Description :** Les seuils de rétention consistent en l'installation de digues de pierres permanentes ou de ballots de paille temporaires dans les fossés ou les noues, visant à ralentir la vitesse d'écoulement de l'eau de ruissellement et donc de réduire son potentiel érosif. Les seuils de rétention favorisent aussi l'infiltration et la déposition des sédiments transportés en ralentissant l'écoulement de l'eau.

Exemple et schéma d'aménagement de seuils de rétention (OBV RPNS et RAPPEL, 2012)

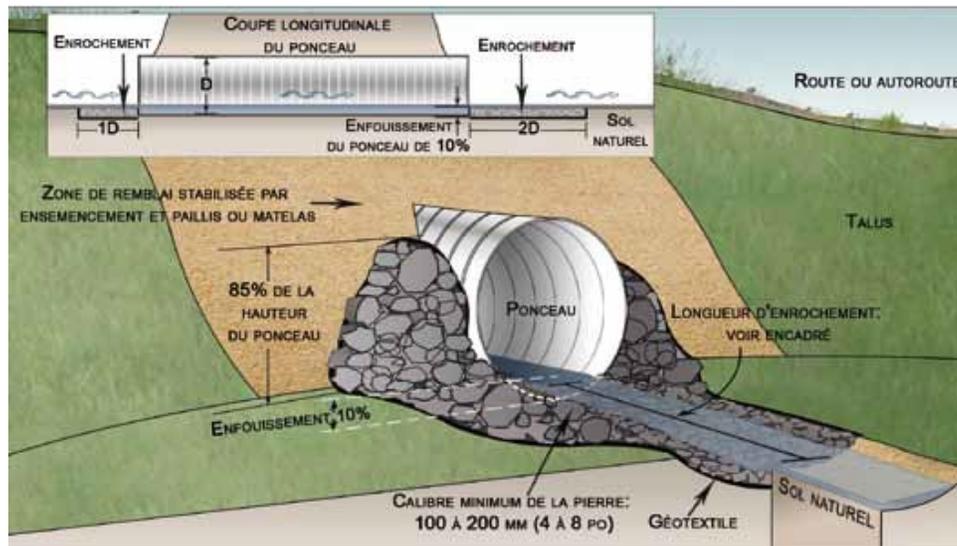
Schéma de stabilisation d'un ponceau (RAPPEL, 2012)

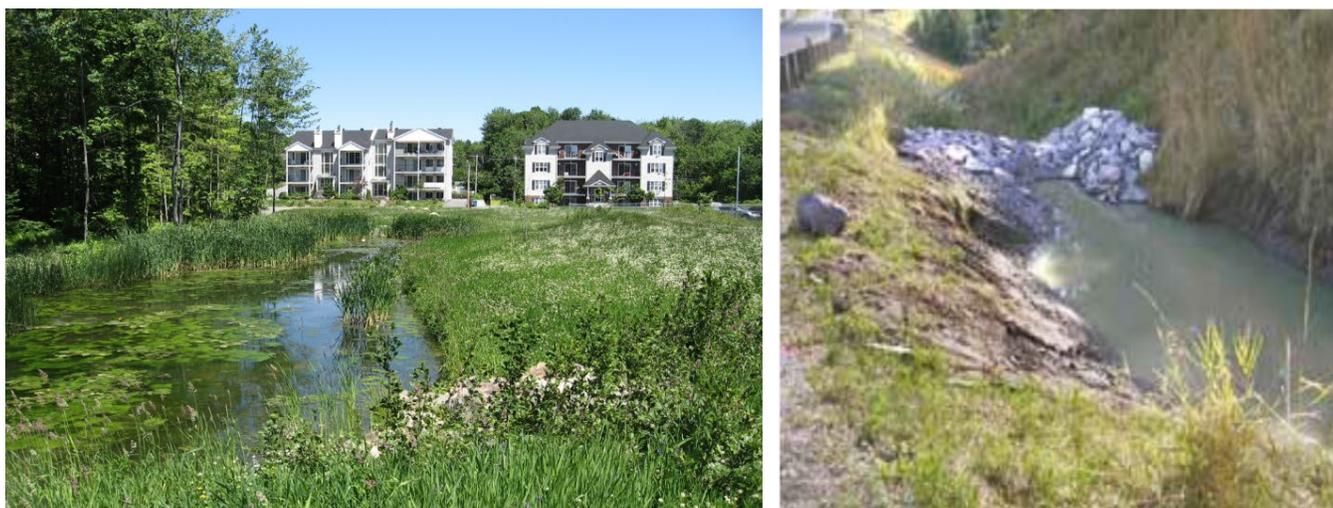
**Description :** Les bassins de rétention sont destinés à contenir le surplus d'eau de pluie et de ruissellement afin de réguler la quantité d'eau qui sera dirigée vers le réseau public, le milieu hydraulique superficiel ou un système d'infiltration. Selon leur aménagement, les bassins de rétention peuvent aussi permettre la sédimentation des particules fines et la biofiltration de l'eau qui sera relâchée en aval. Ils sont principalement constitués de trois parties : un ouvrage d'alimentation, une zone de stockage et un ouvrage de régulation (garantissant le débit relâché). Les trappes à sédiments sont semblables aux bassins de rétention, mais servent plus spécifiquement à favoriser la sédimentation à un endroit précis

Exemple d'aménagement d'un bassin de rétention et d'une trappe à sédiments (Ville de Saint-Jérôme et RAPPEL, 2012)

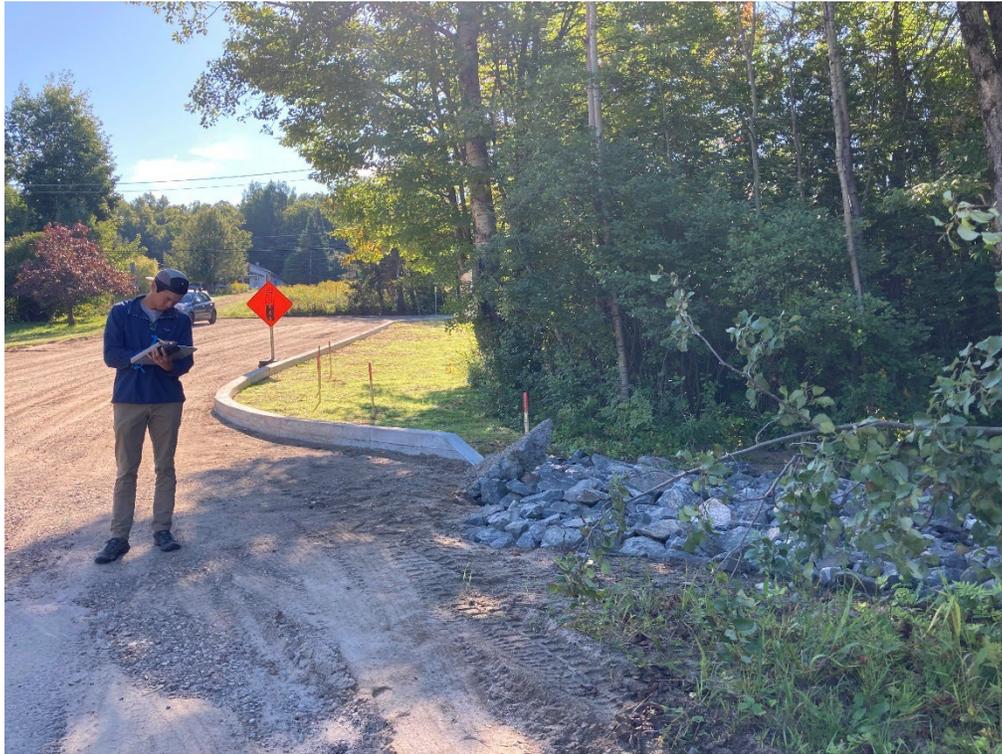
**ER 11 – Nouvel aménagement de ponceau du chemin des Faucons**

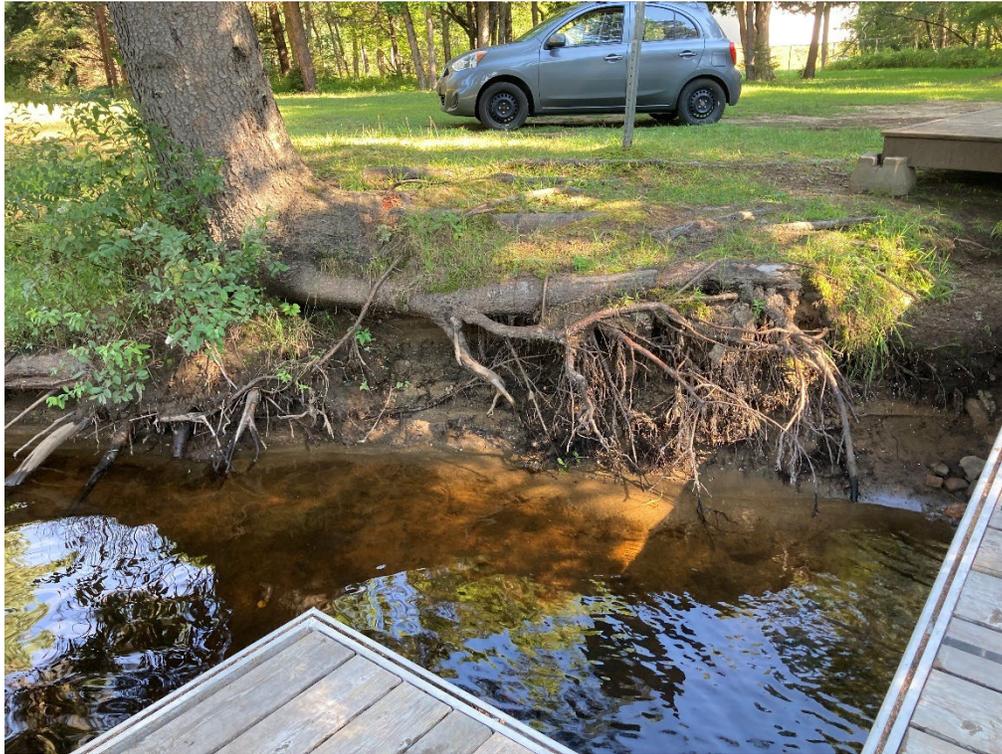
**ER13 – Signes de ruissellement**

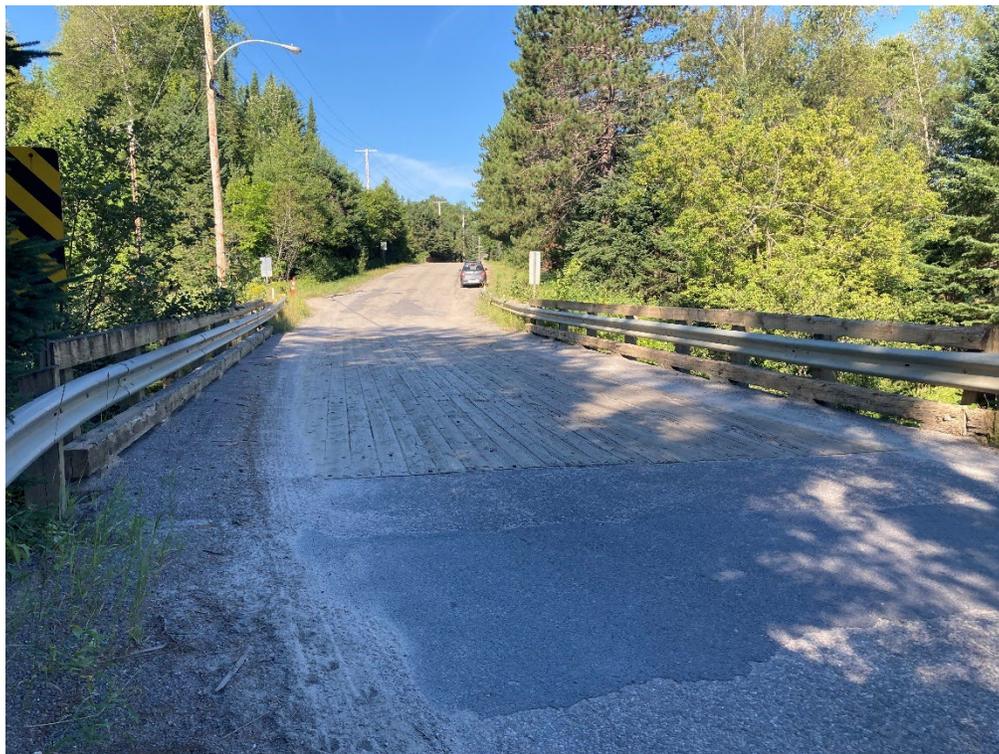
**ER14 – Enrochement de la berge à proximité de la structure du pont du chemin des Groseilliers**

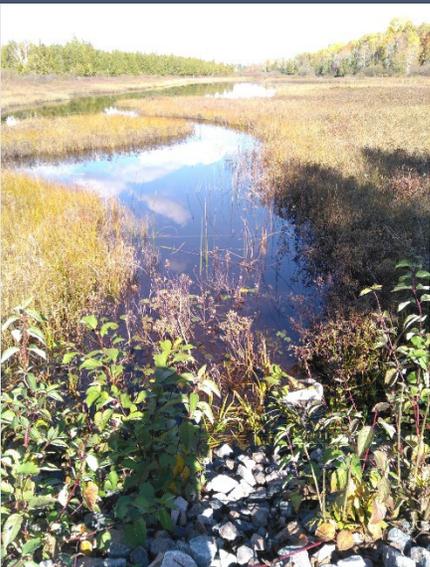
19	Ensablement près du débarcadère à la sortie du Petit lac Nominingue
